ПАСПОРТ ДОСТУПНОСТИ объекта социальной инфраструктуры (ОСИ)

№ 507 от «12» мая 2026 г.

АКТ ОБСЛЕДОВАНИЯ объекта социальной инфраструктуры (ОСИ)

Государственное бюджетное учреждение дополнительного профессионального образования педагогического образования центр повышения квалификации специалистов «Информационно-методический центр» Московского района Санкт-Петербурга
196135, Санкт-Петербург, улица Ленсовета, дом 6, литера А

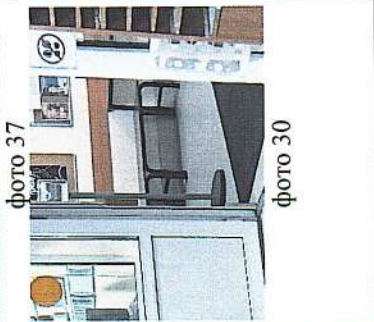
<p>фото 30</p>	<p>В местах отдыха установлены сиденья не отвечающие потребностям инвалидов, не обеспечивают удобство пользования.</p>	К,О,С,Г,У	<p>-Для МГН следует применять в зонах отдыха сиденья с опорой для спины и подлокотниками круглыми или овальными радиусом от 30 до 50 мм. на высоте от 0,20 до 0,23 м от поверхности сиденья, а передняя на расстоянии от 0,05 до 0,10 м от передней поверхности сиденья.</p> <p>Параметры для МГН: сиденье глубиной 0,43 - 0,45 м с наклоном в сторону спинки не более 5°, - высота поверхности сиденья от поверхности площадки ожидания - от 0,42 до 0,48 м; расстояние от спинки сиденья до поверхности сиденья - от 0,13 до 0,15 м; - высота спинки сиденья - от 0,16 до 0,21 м с вертикальным наклоном в направлении от сиденья от 5° до 10°. п.5.3.1, п.6.4.4 СП 59.13330.2020 п.6.1.5 - 6.1.9, п.5.4.11- п.4.5.18 СП 140.13330.2012</p> <p><i>Городская среда. Правила проектирования для маломобильных групп населения</i></p>	Текущий ремонт Организационные решения Индивидуальное решение с ТСП

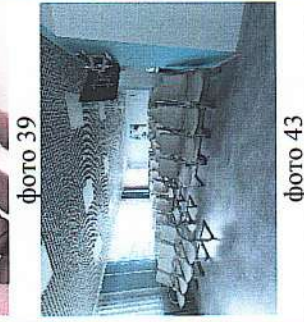
<p>фото 43</p>	<p>У входной двери отсутствует информационная тактильная табличка с названием помещения выполненная в тактильном исполнении на контрастном фоне со шрифтом Брайля.</p> <p>Ширина створки полотна входной двери 0,76м.</p> <p>Дверное полотно входной двери трудно отличается по цвету от ручки, и затрудняет распознавание дверного прохода и дверной ручки</p> <p>На входной двери, отсутствует задержка автоматического закрытия двери продолжительностью не менее 5 секунд.</p> <p>На прозрачном полотне входной двери отсутствует контрастная маркировка</p> <p>Зал оборудован рядами с не фиксированными сиденьями местами.</p> <p>Помещение зала одноуровневое.</p> <p>Не обозначены отведенные места для кресел-колясок размещающиеся на ровном полу.</p> <p>Отсутствуют кресла с смонтированными системами индивидуального прослушивания.</p>	К,О,С,Г,У С К,О,С,Г,У С	<p>-У входной двери установить табличку, с названием помещения выполненную в тактильном исполнении на контрастном фоне со шрифтом Брайля. п.6.5.9 СП 59.13330.2020</p> <p>-Ширина одной створки должна быть 0,9 м. п.6.1.5 СП 59.13330.2020</p> <p>-Выполнить контрастную цветовую маркировку дверного проема и ручки двери для облегчения идентификации дверного проема. п.6.4.1 СП 59.13330.2020</p> <p>-Применить задержку автоматического закрытия дверей не менее 5 секунд п.6.1.5 СП 59.13330.2020</p> <p>-Установить контрастную маркировку на двух уровнях: 0,90 -1,00 м и 1,30 - 1,40м. с обеих сторон дверного полотна п.6.1.6 СП 59.13330.2020</p> <p>-При расположении мест для зрителей на креслах-колясках в первом ряду, следует предусматривать свободные площадки шириной не менее 1,2 м и место для сопровождающего. п.8.1.8, п.8.6.6 СП 59.13330.2020</p> <p>-В первом ряду, а также в центре зала</p>	Текущий ремонт Организационные решения

<p style="text-align: center;">фото 44</p>			<p>или по его бокам следует предусматривать индивидуально освещаемые площадки для размещения, сурдопереводчиков п.8.6.6 СП 59.13330.2020</p> <p>-Предусмотреть систему усиления звука (индивидуальных беспроводных устройств) для посетителей с нарушением слуха п. 8.1.10 СП 59.13330.2020</p> <p>обозначить вход в помещение знаком для информирования посетителей с нарушением слуха (ГОСТ Р 52131 - 2019)</p>
